# *Festschrift*

*Stiftskirche Kaufungen  
Wiedereröffnung 2018*

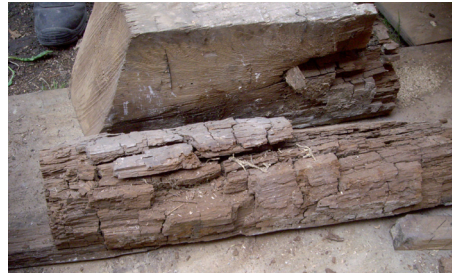
*Zerstörung der Mauerschwelle durch Braunfäule, anhaftende Mycelien des Echten Hausschwammes (Foto: RWS)*

Dachtragwerken stellte sich an den Traufen, den Kehlen und den Gebäudeanschlüssen dar. Die Mauerschwellen waren fast durchgängig, bedingt durch eingedrungene Feuchtigkeit und dadurch ausgelöste Braunfäule, zerstört, damit einhergehend auch ein Großteil der Deckenbalkenköpfe und der daran anschließenden Sparrenfüße.

Bereichsweise hatte sich schon ein Befall mit Echtem Hausschwamm etabliert, der eine vollständige Zerstörung der Holzsubstanz zur Folge hatte. Durch diese Schäden wurden auch schon Verschiebungen im statischen Gefüge ausgelöst. Der Echte Hausschwamm ist ein

Pilz, der die Zelluloseanteile im verbauten Holz konsumiert. Hierzu sind jedoch Randbedingungen wie Temperaturen um 25 °C sowie Holzfeuchten ab 35 % notwendig. Beides war in den Traufbereichen der Dachtragwerke gegeben. Die eingedrungene Feuchtigkeit hielt sich in dem angesammelten Schutt und in der warmen Jahreszeit stieg die Temperatur im Dach zügig an. Bedingt durch die unzugängliche Situation konnte sich der Schwammbefall unbemerkt ausbreiten, hierbei wurde auch Mauerwerk und Putz durchwachsen. Erst im Zuge der Freilegungsarbeiten wurde das Ausmaß der verursachten Schäden sichtbar. Die Bekämpfung des Echten Hausschwammes an statisch wirksamen Holzbauteilen erfolgt im Regelverfahren immer durch Austausch der befallenen Holzsubstanz zusätzlich eines Sicherheitsabstandes.

Die Demontage musste jedoch unter Schutzvorkehrungen erfolgen, so dass keine Sporen des Pilzes über die Umgebungsluft weitergetragen werden konnten. Bei einem Befall von Mauerwerksbereichen ist auch dieses auszutauschen. Da sich der Abbruch von Mauerwerk an der Stiftskirche aus Gründen des Denkmalschutzes verbietet, wurde ein Sonderverfahren gewählt, bei dem die sichtbaren Wachstumsstränge des Schwammes, sogenannte Mycelien, und der Fruchtkörper beseitigt wurden, Fugen soweit wie möglich ausgekratzt und lose Steine aufgenommen wurden. Die Oberfläche des Mauerwerkes wurde dann mehrfach mit einem Schwamm-sperrmittel behandelt. Die losen Steine wurden vor dem Wiedereinbau gereinigt und in Schwamm-sperrmittel getaucht und dem Anmachwasser des Mauermörtels wurde ebenso Schwamm-sperrmittel zugegeben. Nach der Sanierung der Mauerwerksbereiche und dem Einbringen einer chemischen Schwamm-sperrung erfolgte das zusätzliche Auflegen einer Bleifolie als mechanische Durchwuchssperre, bevor die neuen Mauer-schwellen und die aufgehenden Konstruktionshölzer wieder montiert wurden. Der Echte Hausschwamm wurde jedoch auch an innen liegenden Konstruktionen festgestellt.

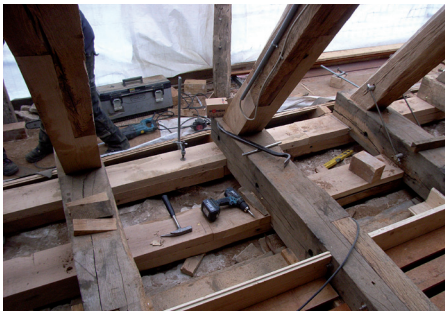
*Detail Zimmerarbeiten zur Reparatur der Mauer-schwellen u. Deckenbalken (Foto: RWS)*

Für die Reparaturarbeiten kam ausschließlich Eichenholz aus Zweitverwendung zum Einsatz, da selbst abgelagertes Eichenholz noch einen zu hohen Feuchtegehalt aufweist und im weiteren Trocknungsprozess Risse und Verschiebungen auftreten.

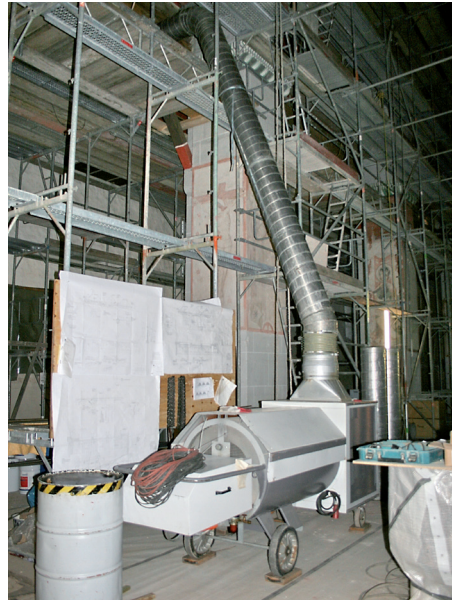
*Heizgebläse und Installationen zur Wärmebehandlung der Unterzüge (Foto: Does)*

luftheizgebläsen, die im Kirchenschiff aufgestellt wurden, langsam aufgeheizt. Über mehrere Thermometer im Kern der Hölzer wurde die Temperatur kontrolliert. Zu schnelle Aufheizvorgänge würden zu Spannungen und Schäden an der umgebenden Konstruktion des

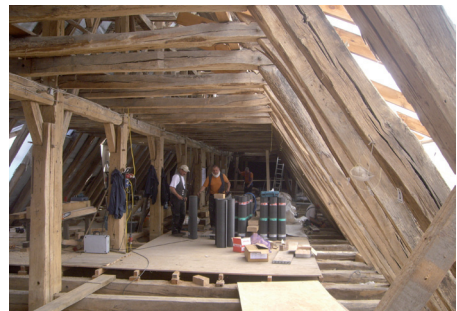
*Dachtragwerk des Mittelschiffes (Foto: RWS)*

tragwerkes über der Vierung und die dort übereinanderliegenden Sicherungsmaßnahmen vorangegangener Reparaturkampagnen. Beim Anlegen des Mauerwerks zur Hallenkirche wurde die Vierung für eine Einwölbung vorbereitet. Da die Gewölbe geometrisch bedingt bis in den Dachraum gereicht hätten, wurde auf die übliche Deckenbalkenlage, die die wesentliche Zugverbindung im Dachtragwerk darstellt, verzichtet und lediglich die Ecken der Vierung überdeckt. Es wurde ein Tragwerk mit hängendem Kaiserstiel errichtet und die Lasten auf die jeweiligen Eckpunkte der Vierung geleitet. Durch substanzielle Schäden an der Konstruktion und eine fortschreitende Bewegung der Eckpunkte nach außen spreizte sich die Konstruktion auf. In der Zwischenzeit wurde die weit gespannte Vierung mit acht mal acht Metern mit einer Kombination von Deckenbalken und Unterzügen überdeckt. Eine zusätzliche Lage Unterzüge sollte die bestehende Konstruktion unterstützen, belastete diese jedoch zusätzlich, so dass die Gesamtkonstruktion eine Durchbiegung von bis zu 20 Zentimetern aufwies.

Zur Sicherung des Dachtragwerkes gegen weitere Bewegungen wurden die jeweiligen Stuhlsäulen auf den Eckpunkten mit einem Kreuz aus Eichenholzbohlen miteinander verbunden und somit die Zugsicherung in der Deckenebene hergestellt. Um einem Fortschreiten der Durchbiegung der Deckenebene entgegenzuwirken, wurden mit einem System von diagonalen Auskrenzungen mit Edelstahlstäben die beiden Unterzüge miteinander verbunden und wirken nun wie ein Fachwerkträger mit Ober- und Untergurt sowie Diagonalstreben.

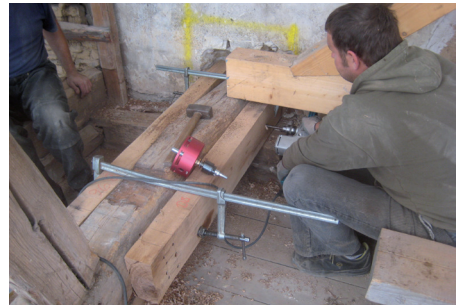
das Tragwerk zu halten. Auch kam es regelmäßig zu Feuchteintritten im Anschluss des Daches an das Mittelschiff, die ursächlich an der Entstehung des Hausschwammbefalls beteiligt waren. Um den anhaltenden Bewegungen der Dachtragwerke entgegenzuwirken, wurde auf den Deckenbalken ein horizontaler Verband aus Bohlen aufgelegt, der die Wirkung einer Scheibe erzielte.

*Sicherung der Dachkonstruktion über dem nördl. Seitenschiff (Foto: RWS)*

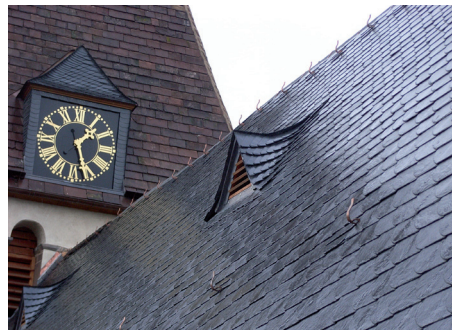
Anhand der Grabungsbefunde der archäologischen Voruntersuchungen konnten als historisches Deckmaterial Biberschwanzziegeln und davor Sandsteinplatten verifiziert werden. Reste dieser Deckungen fanden sich jeweils als Schutt in unterschiedlichen Grabungshorizonten. Die Rekonstruktion einer vollflächigen Sandsteindeckung schied aus Gründen der Finanzierung, der statischen Belastbarkeit des Dachtragwerkes und der Verfügbarkeit des Deckmaterials aus.

*Schieferdachfläche mit eingebundener Deckung auf der Lüftungsgaube (Foto: RWS)*

der Dachtragwerke zu gewährleisten, wurden die Traufkästen nicht vollständig geschlossen und auf den Dachflächen Lüftungsgauben mit Lamellen aufgesetzt. Sämtliche Einrichtungen zur Ableitung des Dachwassers wurden erneuert, am Chor, der bis zu den aktuellen Sanierungsmaßnahmen keine Dachrinnen aufwies, wurden diese ergänzt und die Ableitung des Dachwassers sichergestellt. Mit der Erneuerung der Dachdeckung erhielt das Dach über dem Sechseckturm auch eine Dachzier in Form einer Zwiebel, ähnlich der auf dem Chorschluss. Hierdurch erlangte das Dach wieder eine proportionierte Form und hatte nicht mehr den etwas gestauchten Charakter.

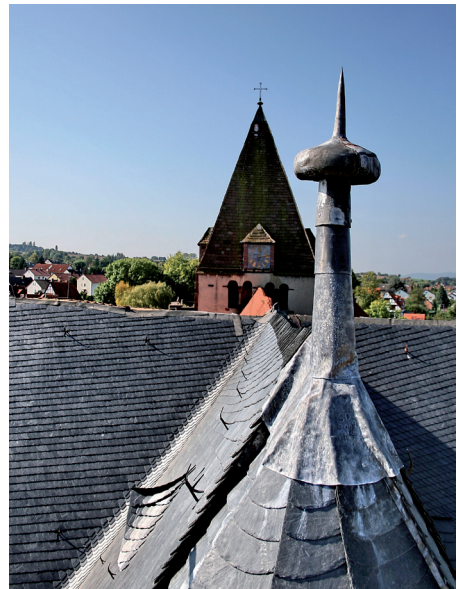
*Die wiedermontierte Zwiebel auf dem Dach des Chorschlusses (Foto: Does)*

Im Zuge der Ausführung der Reparaturarbeiten über dem Chor wurde die bestehende Zwiebel demontiert und der Erhaltungszustand untersucht. Hierbei wurde eine Zeitkapsel entdeckt, deren Inhalt Aufschluss über die letzte Reparatur der Zwiebel im Jahre 1969 gab. In diesem Jahr wurde die Dachdeckung einschließlich Lattung vollständig erneuert und die vor 108 Jahren reparierte Zwiebel wieder Instand gesetzt.

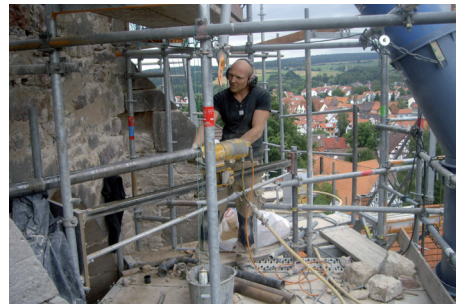
Anlegen der Bohrkanäle für die Verspannungen im Mauerwerk des Chores (Foto: RWS)

Zur dauerhaften Sicherung des Chores wurde ein in der Mauerwerkskonstruktion liegendes Stahlkorsett montiert. Hierzu wurden horizontale Bohrungen mit einem Durchmesser von 80 mm und Längen von bis zu zehn Metern umlaufend in der Querschnittsmitte des Mauerwerkes von Chor und Vorchor angelegt. Die daraufhin montierten Stahllanker wurden im System einer Spannverbundkonstruktion vorgespannt und mit geeigneten Mörteln verpresst. Damit wurden der Chorschluss an den Vorchor und die Querschiffwände angehängt.

Die im Laufe der Jahre entstandenen Risse wurden verfüllt, um das konstruktive Gefüge wieder zu schließen.

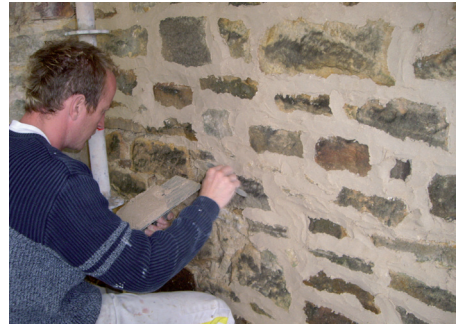
In den vergangenen Dekaden wurden Schäden an den Verfügungen und Putzen der Fassadenflächen nur punktuell und nach akuten Anforderungen beseitigt.

*Verfugung des Mauerwerkes am Chor mit Mörteln nach histor. Rezeptur (Foto: RWS)*

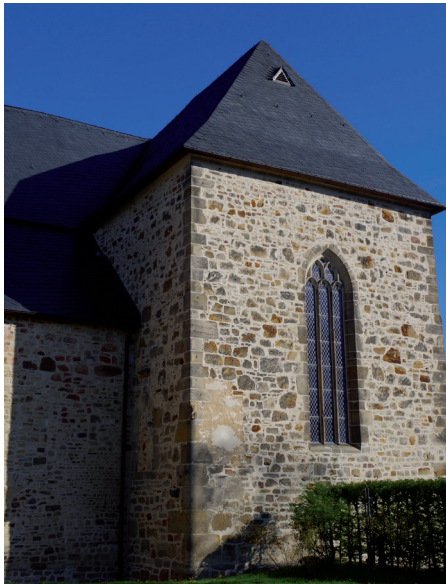
und in das gesamte Fugenbild mit teils flächig ausgebildeten Mörtelpartien eingebunden. Hierdurch entstand an den Stützfeilern des Chores und an Teilflächen der Chorflanken das Bild eines steinfühligen Putzes, der dem ursprünglichen Erscheinungsbild der Fassadenflächen sehr nahe kommt.

*Ansicht südliches Querhaus mit neuer Verfugung und eingebundenen histor. Putzflächen (Foto: RWS)*

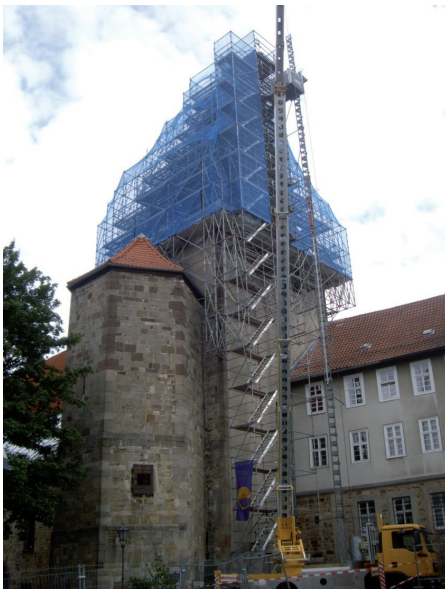
Im Gesamtzusammenhang der Sanierungs- und konstruktiven Sicherungsmaßnahmen erwies sich das Westwerk mit seinem 23 m hohen Turmschaft und dem 17 m hohen Turmhelm mit Kreuz als besondere Herausforderung. Im ersten Schritt wurde die Dachkonstruktion des Turmhelmes und die Dachdeckung als Natursteindeckung aus Sandsteinplatten saniert, repariert und konstruktiv ertüchtigt.

*Ansicht Westwerk mit eingerüstetem Turmhelm  
(Foto: RWS)*

An das Westwerk schließt auf der Nordseite der Sechseckturm, nach Osten das Kirchenschiff und nach Westen das Herrenhaus an. Die Gebäudeteile begrenzen die Aufstellfläche des zur Ausführung der Arbeiten notwendigen Gerüsts erheblich. Nach einer Prüfung der Standsicherheit des Mauerwerkes wurde eine Planung erstellt, in der das Gerüst erst auf der Höhe des Glockengeschosses beginnt. Hierzu wurde ein Rost aus Gitterträgern durch die Schallöffnungen gelegt und darauf das Gerüst mit Auskragungen, dem Verlauf des Daches folgend, bis zum Turmkreuz gebaut. Die Arbeitsebenen konnten über eine Treppe erreicht werden. Mit einem Lastenaufzug wurden die einzelnen Ebenen des Gerüsts erschlossen, um den Materialtransport bis in eine Höhe von 38 m zu gewährleisten.

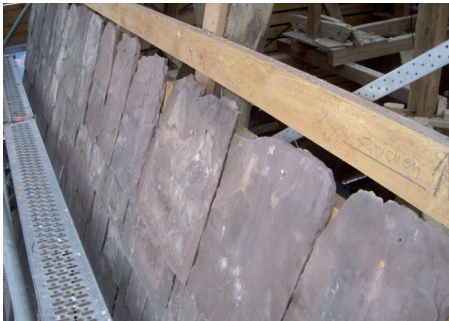
*Innenansicht des Dachtragwerkes über dem Westwerk (Foto: Does)*

Bedingt durch die Höhe, die Enge und den aufwändigen Transportweg gestaltete sich die Reparatur und Sicherung des Dachtragwerkes über dem Westturm als sehr aufwändig. Im Zuge der Bestandsaufnahme wurden erhebliche Schäden an den Mauerschwellen und der Deckenbalkenlage festgestellt. Des Weiteren zeigte sich, dass mit dem

Die Sanierung der Natursteindachfläche war aus Gründen der statischen Erfordernisse aus der Dachkonstruktion des Turmhelmes und dem Zustand der Unterkonstruktion zwingend erforderlich. Im Zuge der letzten umfassenden Sanierung der Dachflächen im Zeitraum 1933 - 1935 wurde eine zu schwach dimensionierte Traglattung montiert, die bereits starke Verformungen und Brüche aufwies.

Des Weiteren wurden für die Montage der Sandsteinplatten Eisennägeln verwendet, die starke Korrosionsschäden aufwiesen, einzelne Platten hatten sich schon aus dem Verband gelöst und wurden nur noch über die Reibung der aufliegenden Platten gehalten. Unzureichende Hinterlüftung der Dachdeckung hat auch zu erheblichen Feuchteschäden bis zur

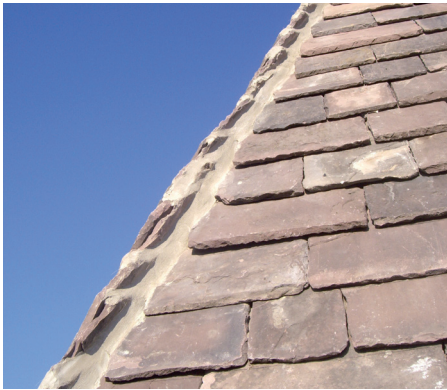
*Dachdeckung des Westwerkes mit Sandsteinplatten (Foto: RWS)*

Frostsprennung einzelner Platten geführt. Die bereits als Vorbereitung der umfangreichen Reparaturarbeiten abgenommene Natursteindeckung des Turmhelmes wurde in der Nähe des Turmes stehend, nach Größen sortiert, eingelagert. In diesem Zuge wurden die Platten bereits durchgesehen, schadhafte Platten entsorgt bzw. zum Umarbeiten aussortiert. Nach der Instandsetzung der Sparrenlage des Dachtragwerkes wurde eine Traglattung aus Bohlen aufgelegt, die auch eine wesentliche statische Funktion zur Aussteifung des Turmhelmes übernimmt. Die Sandsteinplatten wurden wieder mit dem Aufzug transportiert und mit abnehmenden Gebindehöhen, die Decksteine werden dabei zur Spitze des Turmhelmes hin kleiner, auf der Traglattung montiert. Gehalten werden die Sandsteinplatten mit mächtigen Kupfernägeln mit einer Länge von 80 mm, die in die Bohlen eingeschlagen werden. Hierbei wurden die wiederverwendbaren Platten, die bei der Stiftskirche einen Anteil von 75 % ausmachten, nachbearbeitet. Sämtliche Kanten wurden lot- und fluchtrecht hergestellt, ausgerissene Plattenköpfe wurden abgeschlagen und neue Befestigungslöcher gebohrt. Hier liegt ein erheblicher Vorteil im Material, Platten mit leichten Schäden, Abbrüchen oder ausgerissenen Nagellöchern können durch Zuhauen verkleinert und als intakte Platten im oberen Dachbereich wieder montiert werden. Sämtliche Arbeiten

zum Zurichten der Platten wurden handwerklich mit Steinmetzwerkzeugen ausgeführt.

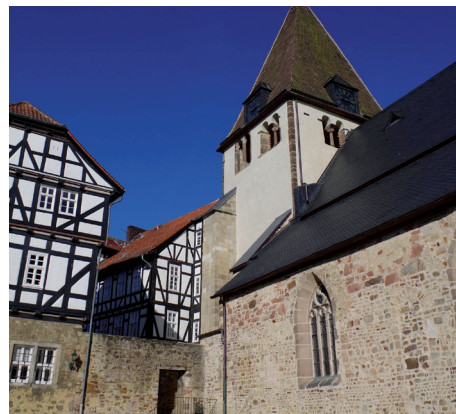
Die Mauerwerkskonstruktion des Turmschaftes ist das einzige, vollständig aus der Erbauungszeit erhaltene Bauteil und gibt trotz seiner Veränderungen und Ergänzungen ein schlüssiges Bild vom ehemaligen Erscheinungsbild der Hauptfassade. Ehemals flankiert von zwei Seitentürmen befand sich im Erdgeschoss der Hauptzugang und auf der Höhe der Kaiserempore ein hohes Rundbogenfenster. Nach Westen weitete sich der Grundriss über drei Arkaden auf und mündete in das Kirchenschiff. Jeweils nach Süden und Norden gab es über großformatige Bögen Zugänge in die Seitenschiffe. Die Kaiserempore im ersten Turmgeschoss wird durch die gestreckten Arkaden mit zwei extrem schlanken Rundsäulen bestimmt. Im obersten Geschoss des Turmschaftes, dem Glockengeschoss, wird die Mauerwerksstruktur vollends durch jeweils zwei Dreierarkaden je Seite aufgelöst. Diese, in hohem Maße mit Öffnungen durchsetzte Fassade, führte

wahrscheinlich sehr bald zu statischen Verformungen und Rissen, so dass die Öffnungen im Laufe der Zeit wieder zugesezt wurden. Ein Teil der rundbogigen Schallarkaden mit Säulchen und Sattelsteinen wurden gegen spitzbogige ausgetauscht, die Seitentürme wurden abgebrochen und sämtliche Öffnungen im Erd- und Obergeschoss geschlossen. Das Erdgeschoss wurde zudem, vermutlich als Reaktion auf ein Brandereignis, mit Stichkappen aus Bruchstein überwölbt. Als Reaktion auf statische Unzulänglichkeiten wurde die Südwand des Turmes bis zum Glockengeschoss innen- seitig mit einer 80 cm starken Wandscheibe verstärkt, die nachweislich nach dem Gewölbe eingebaut wurde. Sämtliche Versuche in der Vergangenheit, das Mauerwerk des Turmes zu sichern, führten nicht zum gewünschten Erfolg, da umlaufende, miteinander verbundene Glieder mit der Funktion von Ringankern fehlten, um die Wandscheiben zu verbinden und ein Fortschreiten der Risse zu stoppen. Als Maßnahmen zur nachhaltigen Sicherung des Mauerwerkes wurden in einem ersten Schritt entfestigte Bereiche aufgenommen und neu versetzt. Bereiche in denen großflächig Mörtel ausgewaschen worden sind bzw. sich durchgängig starke Risse abzeichneten, wurden neu verfugt und lokal begrenzt mit Mörteln verfüllt, um Fehlstellen zu schließen und einen Verbund im Mauerwerk herzustellen. Die

*Westwerk nach der vollständigen Sanierung von Dach und Fassaden (Foto: RWS)*

auf der Südseite innenseitig vorgestellte Wandscheibe wies keinen Verbund mit dem Turmmauerwerk auf und stand über eine Höhe von fast zwanzig Metern frei im Turm. Um diese als Wand wirken und der geplanten Stützfunktion zukommen zu lassen, wurde sie mit einem engen Raster aus verpressten Ankern mit dem Turmmauerwerk verbunden. Um das Umfassungsmauerwerk des Turmes zusammenzuhalten, wurde ein System aus Ringankern in insgesamt sechs Ebenen montiert. Im Gegensatz zum Chorschluss war durch die bauliche Situation des Turmes, der nahezu von allen Seiten durch bauliche Anlagen umschlossen ist, das Einbringen von Ankern in den Querschnitt des Mauerwerkes nicht möglich. Es wurden jeweils innenseitig, in nicht einsehbaren Bereichen, Zugstäbe aus Rundstahl montiert, deren Ankerpunkte verdeckt liegen.

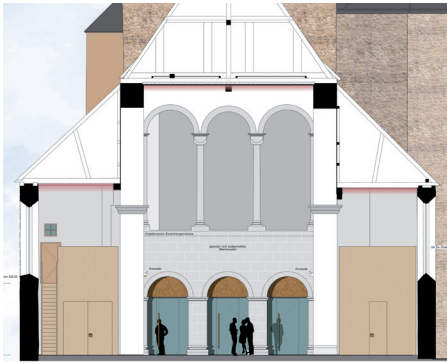
*Schnittansicht Innenraum nach Westen mit den Einbauten in den Seitenschiffen und den Glasanlagen unter der Kaiserempore, RWS*

Seitenschiffe und überdecken die kleinteiligen Funktionsbereiche. Die Einbauten stehen mit ihren bewusst ohne Dekor und Zierelementen gearbeiteten natürlichen Oberflächen in keiner Konkurrenz zum Kirchenraum. Dadurch wird die großzügige Gliederung des Raumes nicht eingeschränkt, und die Ergänzungen des 21. Jahrhunderts bleiben ablesbar. Die Sakristei wirkt mit den gleichen Ober-

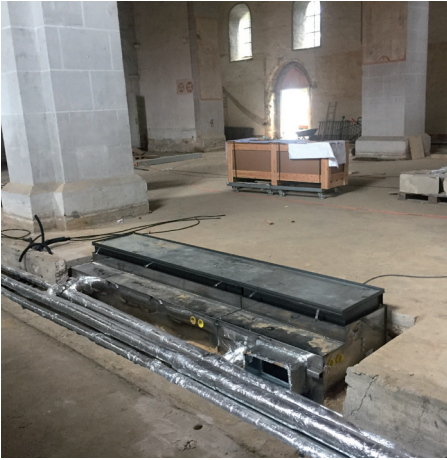
Im Zuge der Überarbeitung des Innenraumes wurden die haustechnischen Einrichtungen vollständig erneuert.

*Im Boden montierte Wärmestationen, RWS*

Die Raumheizung wurde auf Grundlage eines Klimamonitorings als flächendeckende Fußbodenheizung ausgelegt. Im Vorfeld wurden über einen Zeitraum von 18 Monaten an insgesamt 45 Messpunkten in der Kirche die Klimadaten erfasst und ausgewertet. Über die Daten konnte Aufschluss über das Klima im Jahresverlauf in einzelnen Bereichen der Kirche erlangt werden. Auch wurden über ein Nutzungsbuch Gottesdienste, Veranstaltungen und die Unterhaltsreinigung dokumentiert, um erzeugte Erhöhungen der Luftfeuchtigkeit zu dokumentieren. Als Ergebnis zeigte sich ein relativ einheitliches Klima in der Stiftskirche, jedoch mit einem Temperaturgefälle vom südlichen zum nördlichen Seitenschiff und einer erheblichen Schichtung der Wärme im Kirchenschiff. Um den bei Gottesdiensten und Ver-

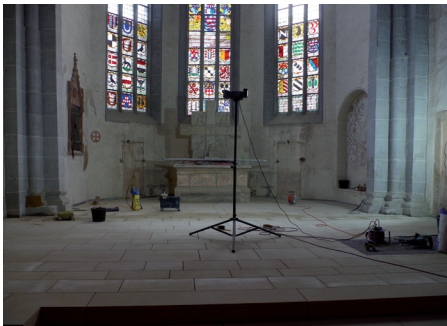
*Chorraum mit den neu verlegten Sandsteinplatten  
(Foto: RWS)*

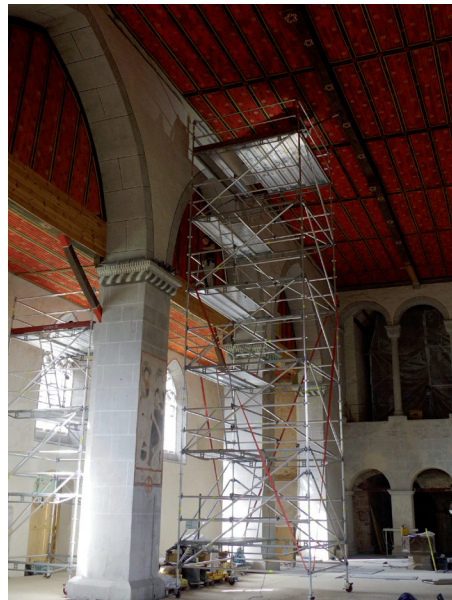
*Reinigung, Sicherung und Retusche der Fassungen an  
Wand und Deckenflächen im Mittelschiff (Foto: RWS)*

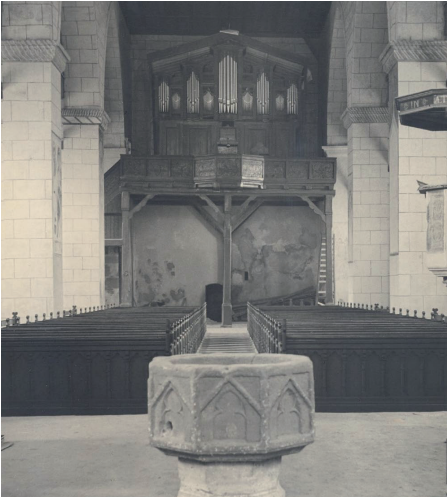
*Innenaufnahme, Blick nach Westen mit fertiggestellter Raumschale vor Öffnung der Kaiserempore 1937 (Foto: Archiv LfDH Marburg)*

gen wesentlich zu der im Herbst 1937 nach der Fertigstellung des übrigen Innenraums getroffenen Entscheidung bei, die romanische Kaiserempore wieder freizulegen. Bis zum Sommer 1938 wurden zwei Stahlbetonbalken im Turm eingebaut, die als Abfang dienten. Dadurch konnten die schlanken Arkaden der Empore geöffnet werden. Die von dem Hoforgelbaumeister Georg Peter Wilhelm zwischen 1799 und 1802 geschaffene große Orgel wurde von der 1874 errichteten Empore auf die Kaiserempore versetzt, wobei das historische Fußbodenniveau jedoch nicht wiedergewonnen werden konnte. Die Erdgeschossarkaden konnten wegen des dahinterliegenden Gewölbes nicht geöffnet werden. Eine beabsich-

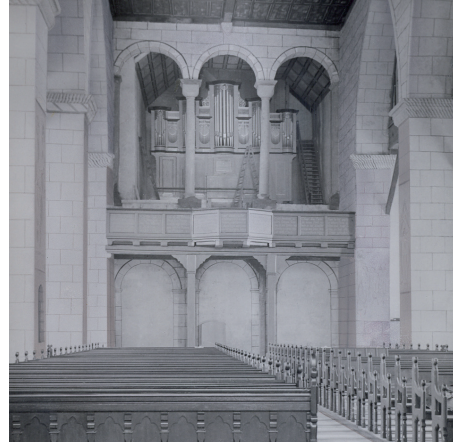
*Innenaufnahme, Blick zur freigelegten Kaiserempore mit vorgesetzter Musikerempore, Zustand nach der Restaurierung 1938 (Foto: Archiv LfDH Marburg)*

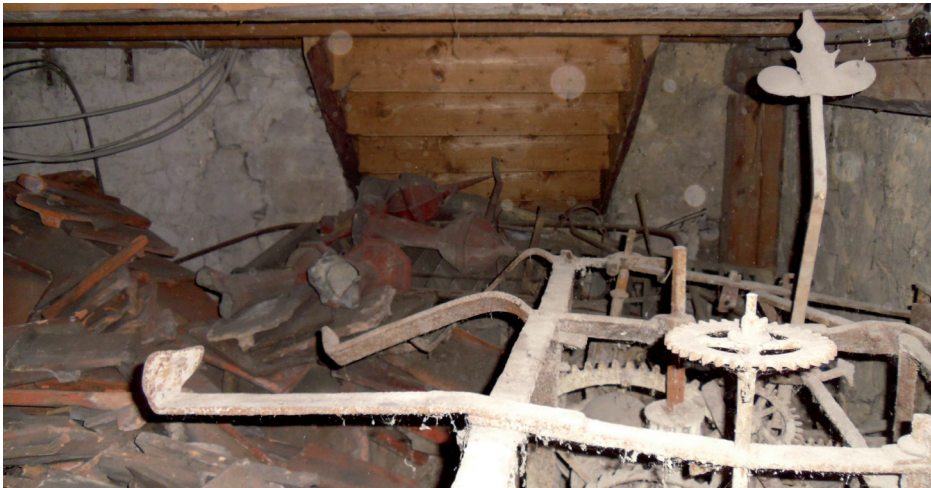
Abb. 1: Fundstück unter dem Westbau der Stiftskirche: Das Räderwerk einer Großuhr (Foto: Silke Does)

Hatte die Räderuhr der Stiftskirche von Anfang an Zifferblätter? Man kann erkennen, dass der im Turmkeller gefundene Uhrzeiger (vgl. Abb. 1 rechts oben) noch aus der Zeit stammt, als es nur einen, nämlich den Stundenzeiger gab. Die überlieferten Teile des Zeigerwerks für Stunden- und Minutenzeiger sind allerdings später hinzugekommen. Das vierte Zifferblatt (zur Schulstraße) ergänzte man sogar erst in der Mitte des 20. Jahrhunderts.<sup>19</sup>

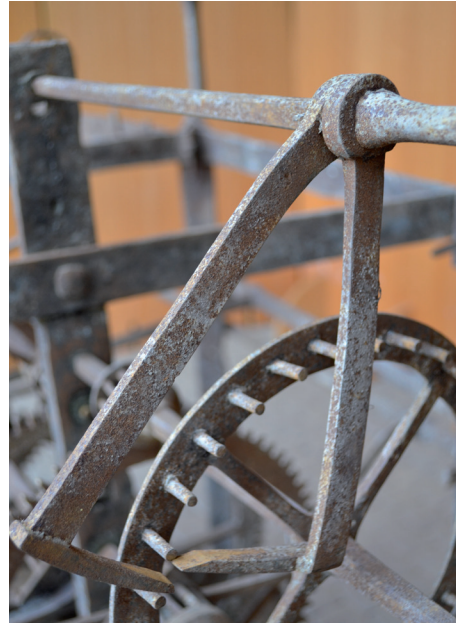
Abb. 3: Stiftskirchenuhr: Ankerhemmung mit Stiftenrad, 19. Jahrhundert (Foto: RMK)

her schwingenden Waagbalken als Gangregler. Mit der Umstellung der Gangregelung auf Pendelschlag, wohl Anfang des 18. Jahrhunderts, wurde die Uhr präziser. Vermutlich in den 1820er Jahren wurde die Hemmung mit einer Ankerhemmung weiter verfeinert.<sup>4</sup>

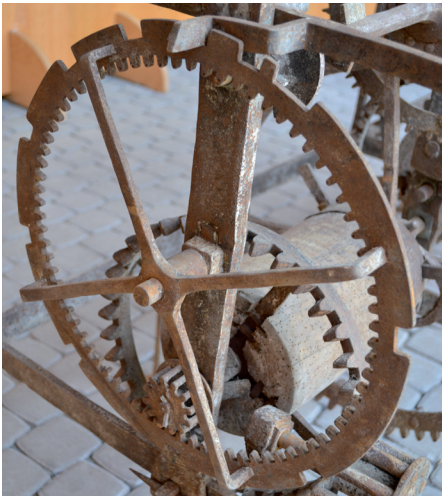
Abb. 4: Stiftskirchenuhr: Schlosseibe des Stundenschlags (Foto: RMK)

Als man in der Barockzeit die Uhr erweiterte, versetzte man den Stundenschlag in den neuen Rahmenteil. Der mittlere Rahmenteil beherbergt seitdem – direkt an das Gehwerk anschließend – ein Viertelstunden-Schlagwerk, welches seinerseits nun den Stundenschlag auslöst. Länge und Abstand der Kerben auf der sogenannten Schlosseibe entscheiden über Moment und Anzahl der Glockenschläge.

Der Hebel des Schlagwerks wird dadurch in Bewegung versetzt und löst den Anschlaghammer aus. Auch das direkt hinter dem Zifferblatt angebrachte Zeigerwerk wurde vom Gehwerk der Räderuhr gesteuert. Von den Gestängen, die einst die Kraft von der Turmuhr zu den einzelnen Zeigerwerken übertrugen, sind nur wenige Reste erhalten. Einer der Zeiger wurde gefunden.

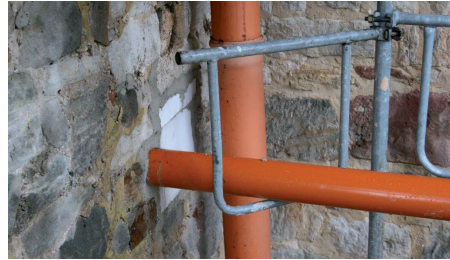
*Das eingemauerte Fallrohr als provisorisches Bieneneinflugloch (Fotos: Does)*

ein Rohr die Luftzufuhr zu gewährleisten. Die Bienen hätten sich bereits mit Wintervorräten versorgt und könnten daher einige Tage auch ohne Ausflug überleben. Um den Bienen ihre Behausung zu lassen, wurde ein zwei Meter langes Fallrohr in die Maueröffnung eingemauert. Vorher wurde ein großer feuchter Schwamm als Wasservorrat in die Nähe der Waben gelegt

Nachdem das Rohr an Ort und Stelle fixiert worden war, warteten wir alle gespannt darauf, wie sich die Bienen verhalten würden. Die Maßnahme erwies sich sofort als großer Erfolg, denn die Bienen nahmen umgehend das Rohr als Flugschneise problemlos an und nach einer halben Stunde flogen sie raus und rein, als wäre keine Umbaumaßnahme gewesen.
